Fichas técnicas para el diagnóstico y posterior restauración de la fachada en la residencia Juan Bautista Coffingny de la Ciudad de Matanzas, Cuba¹

Technical sheets for the diagnosis and subsequent restoration of the façade in the Juan Bautista Coffingny residence in the City of Matanzas, Cuba.

El inmueble caso de estudio fue la residencia de Juan Bautista Coffingny, ubicada en la calle Río 41, esquina a Ayuntamiento (Fig. 2).

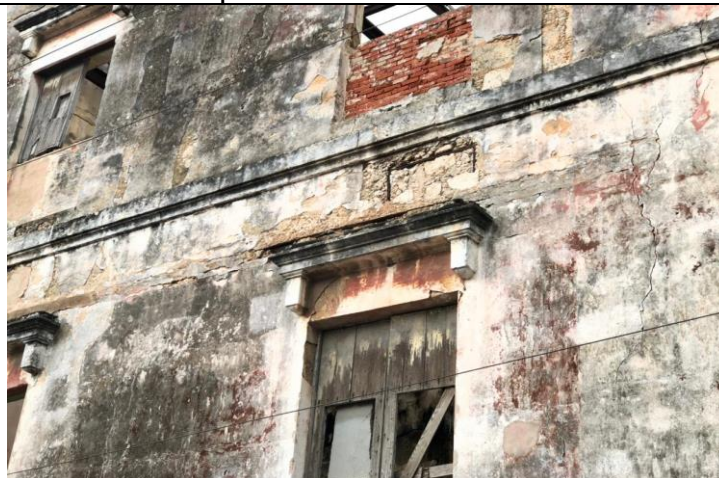
Ficha técnica 1: Pérdida del revoque.

Pérdida del revoque en la fachada.
Fuente: Fotos tomadas por los autores.

Se observa la pérdida del material de revestimiento en zonas puntuales del muro. También se aprecia costra negra producto de los gases contaminantes.

Acción del intemperismo. Humedad. Falta de mantenimiento.

Antes de realizar el trabajo, se debe analizar la composición del mortero original, de forma tal que el que se emplee en el completamiento sea compatible y no induzca la formación de nuevas lesiones.

Se recomienda el uso de morteros a base de cal apagada para la elaboración del mismo, además de utilizar el material envejecido triturado que se retire de la edificación y esté libre de impurezas para que no afecte la adhesividad del nuevo mortero con el ya existente. La utilización del material triturado reduce el rechazo entre el mortero nuevo y el preexistente.

Las pinturas que se utilicen en estas zonas deben permitirle al paramento su correcta transpiración hacia el medio que le rodea, por lo que se recomiendan que sean a base de cal como las aplicadas originalmente en la edificación.

Para poder conocer la causa del deterioro, es conveniente realizar una limpieza de la superficie del muro, con agua a baja presión y cepillo.

Como la intervención persigue la restitución de la continuidad y cohesión del revoque, se debe comenzar por la eliminación de las causas que han propiciado el deterioro del mismo. Una vez resueltas dichas causas, se podrá intervenir el daño existente.

En caso de existir grietas se revisará el interior del muro para comprobar que no sea visible por ambas caras, además se verificará si está en un estado activo o pasivo con la utilización de testigos, si el estado es activo se tiene que buscar la causa que la provoca y erradicarla antes de continuar con los trabajos. Si la grieta es pasiva se procederá a sellarlas una vez que se haya retirado todo el material flojo existente.

Limpiar el área con brocha o aire, y posteriormente, realizar otra limpieza con agua solamente, para eliminar los restos de polvo y así lograr una mayor adherencia.

Por último, se aplicará un mortero fluido que sea compatible con el existente en el muro. En cualquier caso, se recomienda aplicar posteriormente una capa de un producto hidropelente, que son productos que inhiben la penetración del agua, pero no afectan ni la textura ni el color del revoque, permitiendo además la respiración del muro.

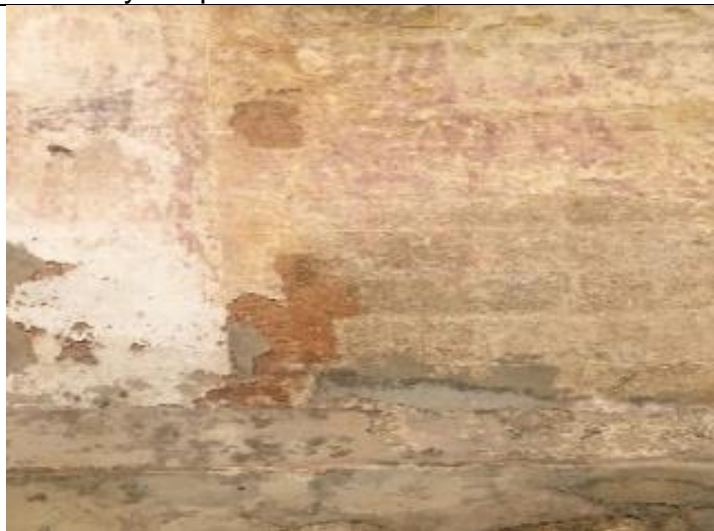
Ficha técnica 2: Erosiones y desprendimientos.

Erosión y desprendimiento del material de revestimiento
Fuente: Fotos tomadas por los autores

Se aprecia la pérdida del material de revestimiento en zonas puntuales del muro.

Posibles causas: Acción del intemperismo. Humedad. Falta de mantenimiento.

Emplear materiales y tecnologías compatibles con el sistema constructivo de la edificación a fin de no incurrir en la formación de nuevas lesiones por incompatibilidad entre materiales.

Se recomienda el uso de morteros a base de cal apagada para la elaboración del mismo, además de utilizar el material envejecido triturado que se retire de la edificación y esté libre de impurezas para que no afecte la adhesividad del nuevo mortero con el ya existente. La utilización del material triturado reduce el rechazo entre el mortero

Es importante detectar y erradicar la causa que origina este daño, así se evitará tener que realizar sucesivas intervenciones. Se recomienda como primer paso, realizar una limpieza del muro con agua, eliminando todo resto de material suelto, y suciedad, y posteriormente proceder a consolidar la superficie.

Como la intervención persigue la restitución de la continuidad y cohesión del revoque, se procederá a reparar el mismo y sellar las grietas y fisuras que se presentan, siempre comprobando que no sean visibles por ambas caras del muro y conociendo el estado pasivo o activo de las mismas a través de la colocación de testigos, lo cual puede conllevar a acciones más profundas en caso de que estas estén activas. Se debe retirar todo el material flojo y limpiar el área con brocha o aire, realizar otra limpieza con agua para evitar restos de polvo o partículas y lograr una mayor adherencia.

En el caso de que el revoque se haya perdido por completo o se encuentre muy afectado, se recomienda retirar completamente los restos, limpiando perfectamente la superficie del muro y aplicando en su totalidad un mortero compatible con el sustrato y de características similares al original. Estos posibilitarán contar con una terminación homogénea.

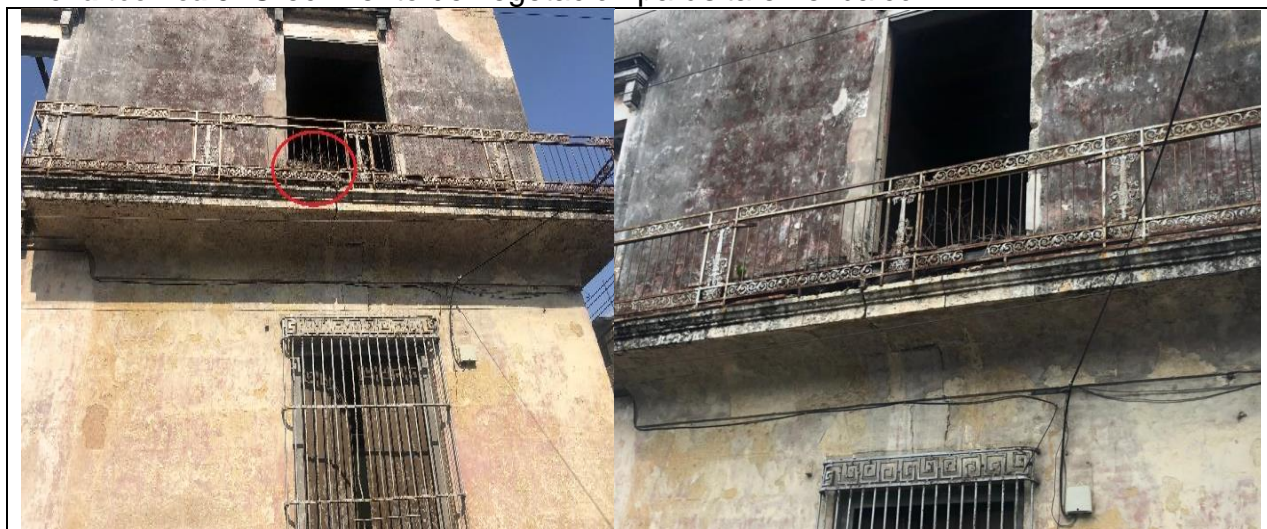
Ficha técnica 3: Crecimiento de vegetación parásita en el balcón.

Crecimiento de vegetación parásita

Se observa crecimiento de plantas invasivas en los balcones.

Acumulación de tierra. Humedad por filtraciones. Grietas y roturas en los elementos que conforman el balcón. Falta de limpieza y mantenimiento.

Ejecutar una limpieza correcta de todo el balcón, retirando todo lo que pueda beneficiar el crecimiento de dicha vegetación parásita.

Revisar con sumo cuidado para conocer la magnitud del daño.

Es importante a la hora de la remoción de la planta garantizar la eliminación total de las raíces de la misma. Después se le inyectará en la zona donde están las raíces una solución de herbicidas comerciales como amoníaco al 10% o petróleo. Luego retirar el material suelto y limpiar con aire y agua, sellando con mortero fluido la grieta o fisura, así se evita que vuelva a producirse el crecimiento de otra planta en el lugar.

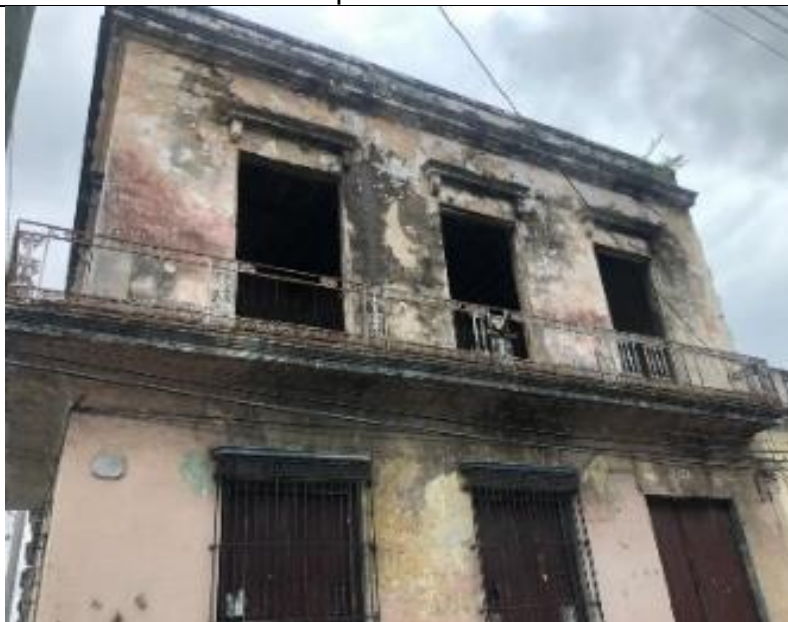
Ficha técnica 4: Manchas de humedad por filtración.

Manchas de humedad por filtración.
Fuente: Fotos tomadas por los autores.

Se observa humedad descendente en la parte inferior del balcón. Se observan humedades descendentes en el muro del segundo nivel y en la parte inferior del pretil por la rotura y ausencia de las tejas componentes del enrajonado y soladura.

Humedad descendente. Mala calidad de los materiales. Error de ejecución. Falta de mantenimiento. Rotura de tejas o ausencia de las mismas.

Lo primero que se debe realizar es una revisión exhaustiva de la losa de soldadura de la cubierta con el fin de determinar posibles roturas en sus componentes y faltante de los mismos. Si se detectan, esta será la posible causa de filtraciones y presencia de humedades descendentes. La actuación está dirigida a reparar toda la zona afectada, retirando las losas de soldadura o tejas agrietadas y colocando las nuevas hasta cubrir toda la superficie. Durante la colocación de las losas o tejas se debe velar porque se ejecuten con las pendientes adecuadas y así evitar el estancamiento del agua en los aleros. Se recomienda revisar, además, todas las juntas entre losas ya que pueden ser puntos de entrada del agua en caso de que no estén en buen estado, para lo cual se debe retirar con cuidado el mortero agrietado o flojo, limpiando bien la superficie de polvos y material suelto y rellenando finalmente con un mortero fluido.

Es importante revisar también el estado de los bajantes pluviales y conocer si estos están tupidos ya que los mismos se encuentran en el interior de los muros. En caso de estar tupidos se procederá a limpiarlos y después se verificará vertiendo agua para conocer si esta transita por el mismo. De estar dañado en alguna de sus partes intermedias existen 2 opciones para su reparación. La primera es ranurar el muro por donde este se encuentra y reemplazar los componentes dañados. Luego con morteros a bases de cal y utilizando el material triturado extraído previamente de la ranura se sellará, esto para mantener la adhesividad entre el mortero viejo y el nuevo. La segunda opción es realizar un nuevo bajante pluvial por fuera de la edificación, sellando previamente el existente, o utilizando la ranura en la cubierta del bajante antiguo para desde ese punto comenzar el nuevo. Este nuevo bajante exterior se tiene que concebir de modo que no afecte la estética de la fachada del inmueble, por lo que se recomienda que sea por las esquinas.

Revisar la unión entre el pretil y la cubierta y conocer el estado en que se encuentra la misma. Si existen grietas, con la colocación de testigos se debe determinar si están activas o pasivas. Si son activas es necesario el apuntalamiento de la cubierta por si esta presenta problemas de asentamiento y se erradicará la fuente lo más rápido posible. De ser pasivas se sellarán con morteros a base de cal.

Ejecutar un escalonamiento de las losas que componen la moldura para garantizar el escurrimiento de agua por las fachadas. Mojar las tejas y losas de soldadura antes de colocarlas para evitar que absorban el agua de la mezcla y que esta se agriete.

Realizar el relleno del material faltante de las juntas entre losas. Proceder a la aplicación de la impermeabilización de la superficie mediante una mezcla a base de cal. En el encuentro de la cornisa perimetral con el muro, deberá realizarse un babeteado perimetral de 10 cm de altura, con la misma mezcla anteriormente mencionada.

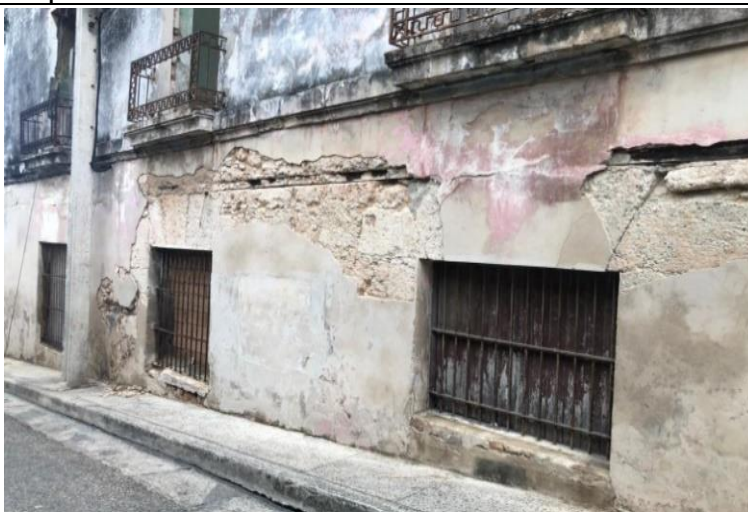
Ficha técnica 5: Desprendimiento de revestimiento en forma de cantería.

Pérdida del revestimiento
Fuente: Foto tomada por los autores

La exposición al intemperismo trae consigo el efecto destructor de la erosión en los repellos debido a la acción de agentes externos como la lluvia y el viento, cuya actuación progresiva puede traer como consecuencia el desprendimiento del revoque, afectando la imagen del edificio, y la integridad del muro. Para poder conocer la causa del deterioro, es conveniente realizar una limpieza de la superficie del muro, con agua a baja presión y cepillo. Como la intervención persigue la restitución de la continuidad y cohesión del revoque, se debe comenzar por la eliminación de las causas que han propiciado el deterioro del mismo. Una vez resueltas, se podrá intervenir consecuentemente al daño existente.

En caso de existir grietas se comprobará con una revisión por el interior que no son visibles por ambas caras, y si está en un estado activo o pasivo con la utilización de testigos, si el estado es activo se tiene que buscar la causa que la provoca y erradicarla antes de continuar con los trabajos. Si la grieta es pasiva se procederá a sellarlas una vez que se haya retirado todo el material flojo existente. Limpiar el área con brocha o aire, y posteriormente, realizar otra limpieza con agua solamente, para eliminar los restos de polvo y así lograr una mayor adherencia. En el caso de que el revoque se encuentre muy deteriorado, se recomienda retirarlo completamente, limpiando perfectamente la superficie del muro, y aplicando en su totalidad un mortero que sea compatible con el sustrato, y de características similares al original a fin de no incurrir en la formación de nuevas lesiones por incompatibilidad entre materiales. En cualquier caso, se recomienda aplicar posteriormente una capa de un producto hidrorrepelente, que son productos que inhiben la penetración del agua, pero no afectan la textura ni el color del revoque, permitiendo además la respiración del muro. La composición cuantitativa del futuro parche de revestimiento en formade cantería deberá ser dosificada para conseguir una textura y color similar al existente.
