Fichas técnicas para el diagnóstico y posterior restauración de la fachada en la residencia Juan Bautista Coffingny de la Ciudad de Matanzas, Cuba¹

Technical sheets for the diagnosis and subsequent restoration of the façade in the Juan Bautista Coffingny residence in the City of Matanzas, Cuba.

El inmueble caso de estudio fue la residencia de Juan Bautista Coffingny, ubicada en la calle Río 41, esquina a Ayuntamiento (Fig. 2).

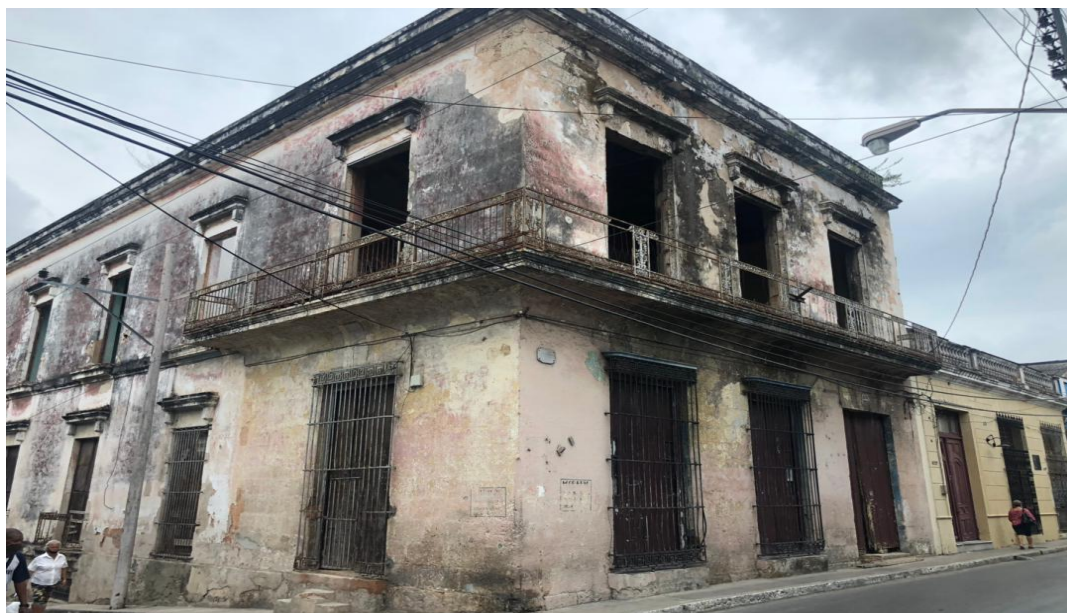
Fig. 4 Pretil corrido

La fachada principal de estilo neoclásico, de cantería de severo aspecto, no cuenta con portada y los únicos destaques son los guardapolvos sobre ménsulas de los vanos superiores. El balcón de esquina descansa en grandes piezas de canto en cuarto de bocel, solución peculiar de Matanzas posiblemente introducida por Sagebien. También las barandas de hierro fundido con motivos del imperio y las rejas de las ventanas de sobrios barrotes lisos con una estela decorativa en grecas son otros de los componentes de esta parte de la edificación. El edificio se remata con un pretil corrido (Fig.4).
